「原子炉格納容器内部詳細調査技術の開発
(X-6ペネトレーションを用いた内部詳細調査技術の現場実証)」

令和6年度最終報告

技術研究組合 国際廃炉研究開発機構

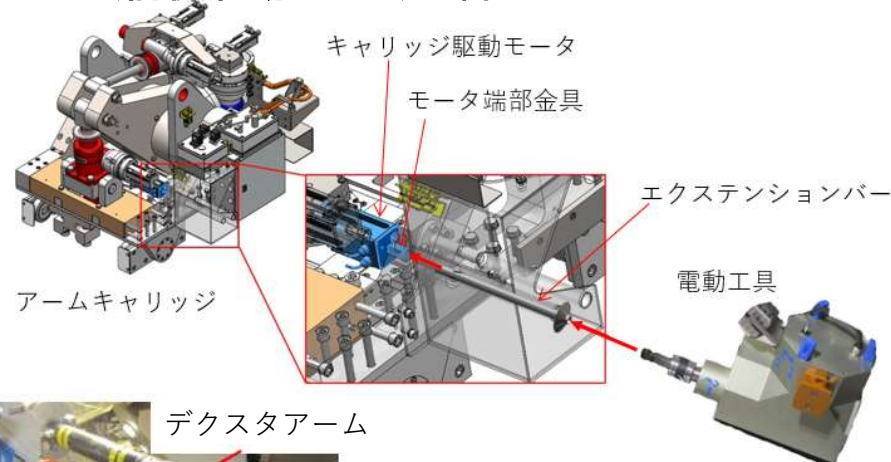
走行モータ(前後駆動モータ)故障

モータ軸を電動工具によって回転させ、キャリッジ走行が可能なことを確認

エクステンションバー 電動工具

- ・PCV内へのアーム挿入時にアームキャリッジ走行モータ又はチルトモータが故障した場合を想定した試験をそれぞれ実施した。
- ・モータ故障時は、双腕マニピュレータ(以降、デクスタ)を遠隔操作しモータ端部金具に治具/工具をはめ込み、モータ軸を回転させて駆動する。

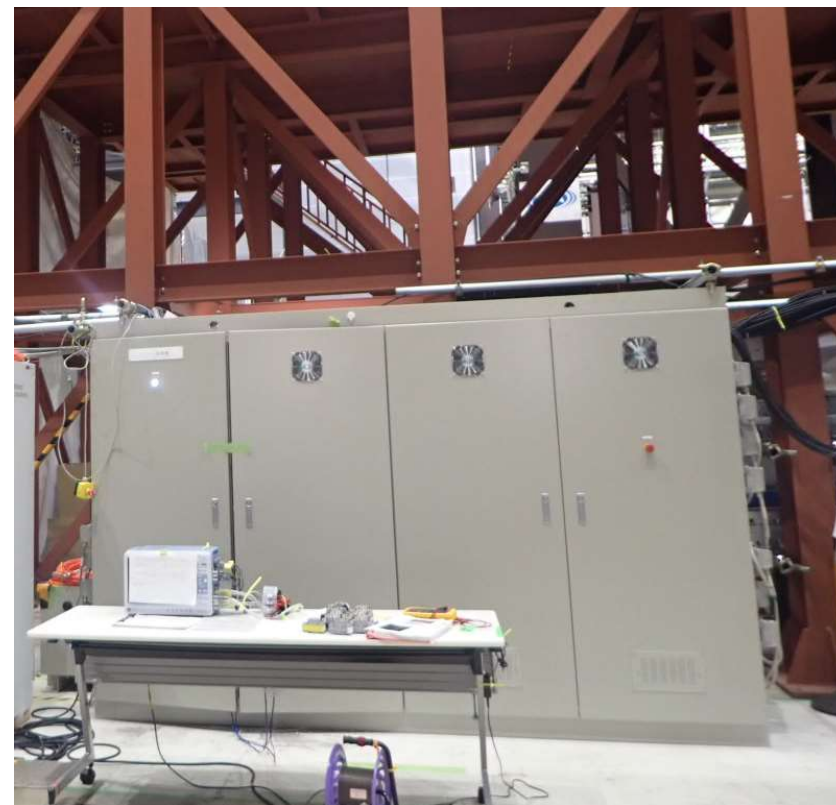
アーム制御盤

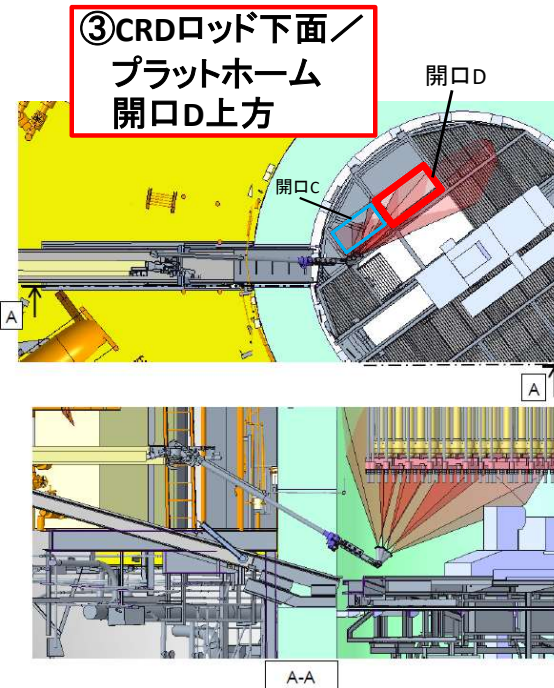
VTセンサによる取得画像 (③CRDロッド下面／プラットフォーム開口D上方)

- プラットホーム上部(CRD開口、CRDロッド下面等)やペDESTAL底部の鮮明な画像が得られた。代表例としてCRDロッド下面の取得画像を下図に示す。

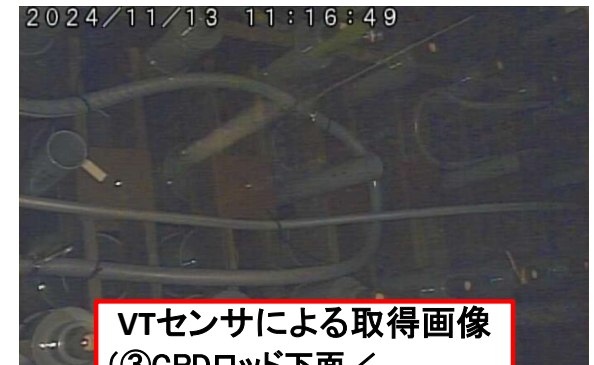
VRによる姿勢検討

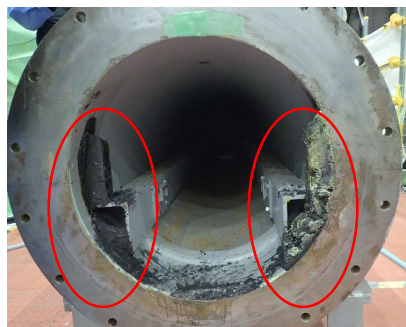
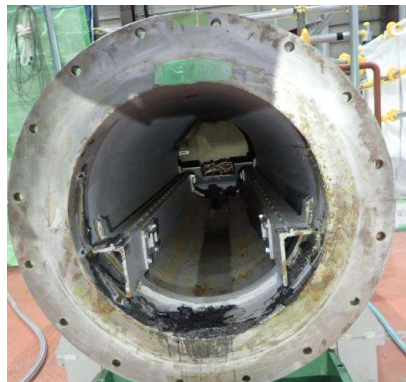
堆積物除去前後(上図:前、下図:後)

➤ 下図に示すように、X-6ペネ入口の堆積物は、問題なく除去することができ、CRDレールも計画通りに切断/除去することができた。

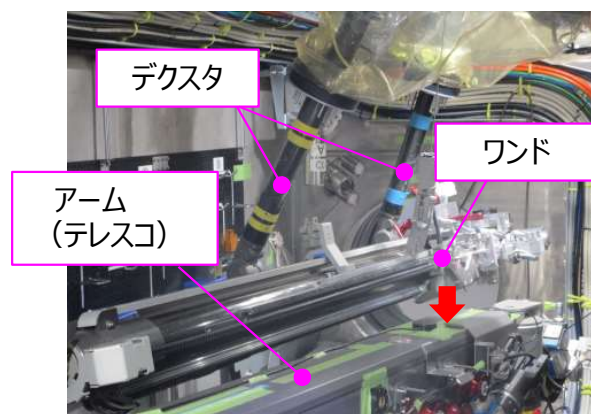
ワンドの取付／取外し作業

- ワンドの取付／取外し
 - ① ワンド本体の取付／取外し
 - ② ワンド動力コネクタの嵌合／離脱
- 外部ケーブル(センサ用)の取付／取外し
 - ① 外部ケーブルの取付／取外し
 - ② コネクタの嵌合／離脱

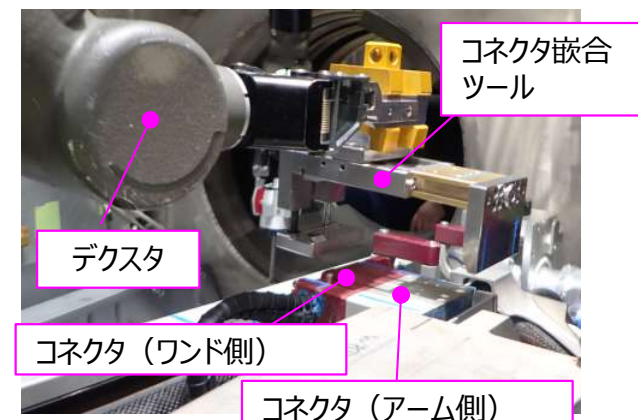
ワンド動力コネクタの嵌合／離脱作業

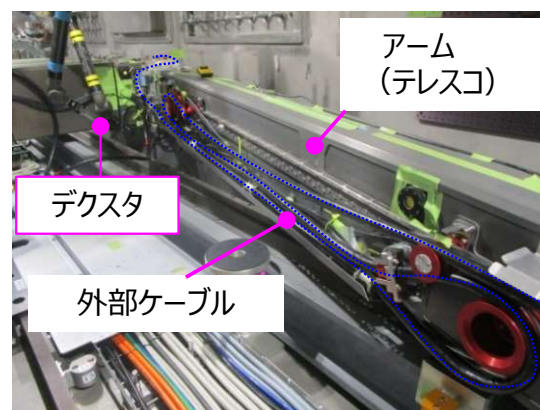
外部ケーブルの取付／取外し作業

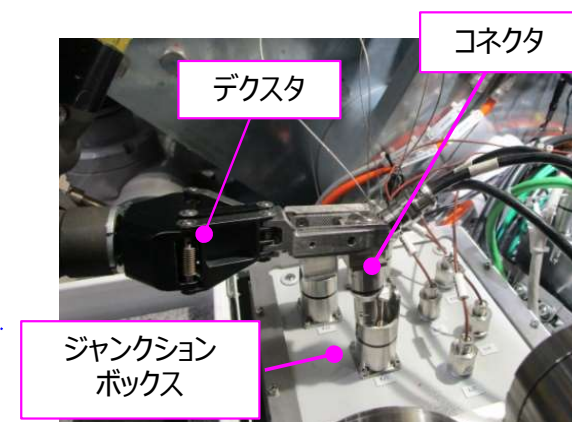
コネクタの嵌合／離脱作業

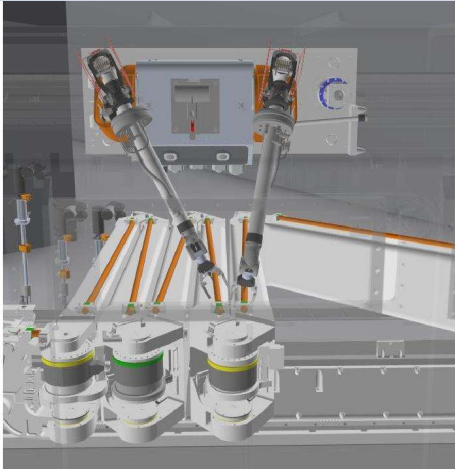
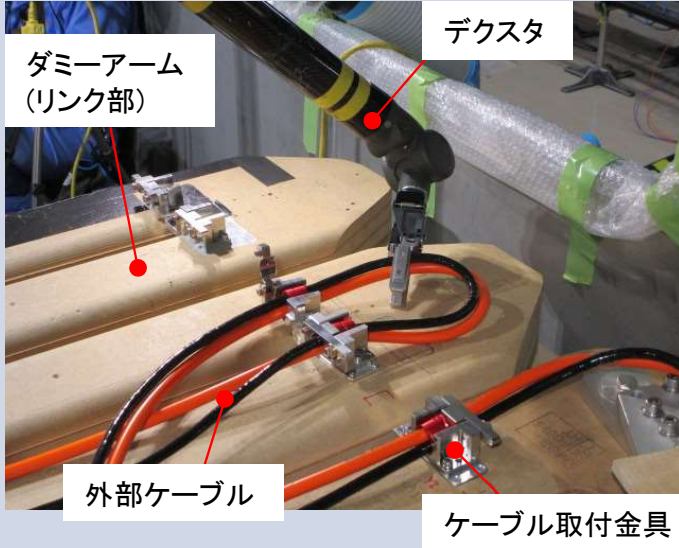
<p>・ツール用外部ケーブルのダミーアームへの取付/取外しの作業性を確認。改善点として外部ケーブルの取付金具とカラーの構造変更を抽出し、構造変更した取付金具とカラーを使用してダミーアームで作業可能な見通しを得た。</p>

<p>デクスタ ダミーアーム(リンク部) 外部ケーブル ケーブル取付金具</p>	<p>・ダミーアームで検証した外部ケーブルの取付金具とカラーを実機アームにそのまま移設して、実機アームへの取付/取外しの作業性を確認し、問題なく作業できること、外部ケーブル敷設後の浮き上がりなどもないことを確認した。</p>

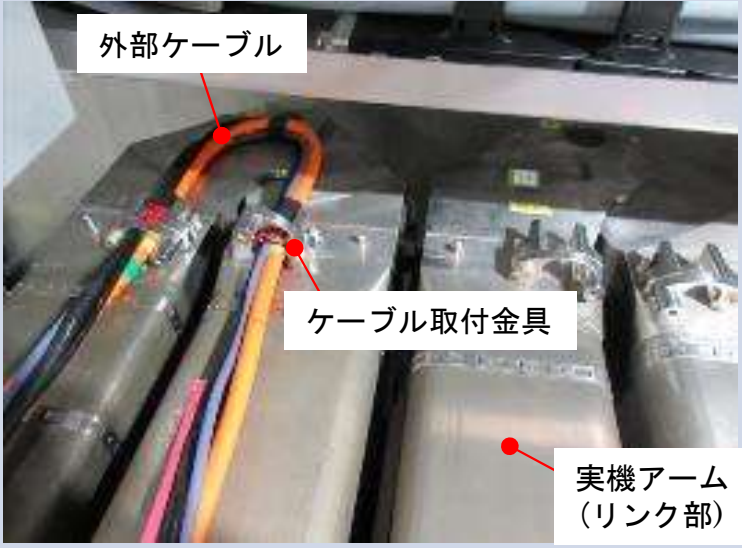
<p>外部ケーブル ケーブル取付金具 実機アーム(リンク部)</p>

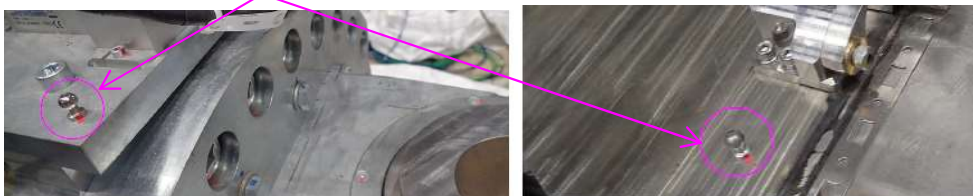
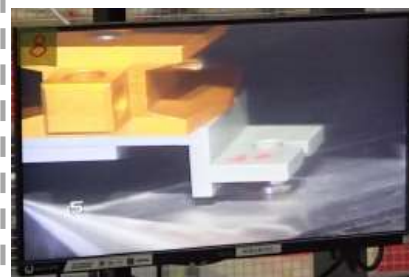
アームに設置されたボールスタッド

➤ アームマスタリング(アームの初期位置の確認/修正作業)は、予め設置したボールスタッドへの校正治具の嵌合により実施する。既存の校正治具では、デクスタによるマスタリングが困難であったため、下図に示す改良を加え、検証を実施した。その結果、デクスタが校正治具をボールスタッド上に設置し、アーム収縮動作で校正治具を嵌合させるマスタリングが可能であることを確認した。

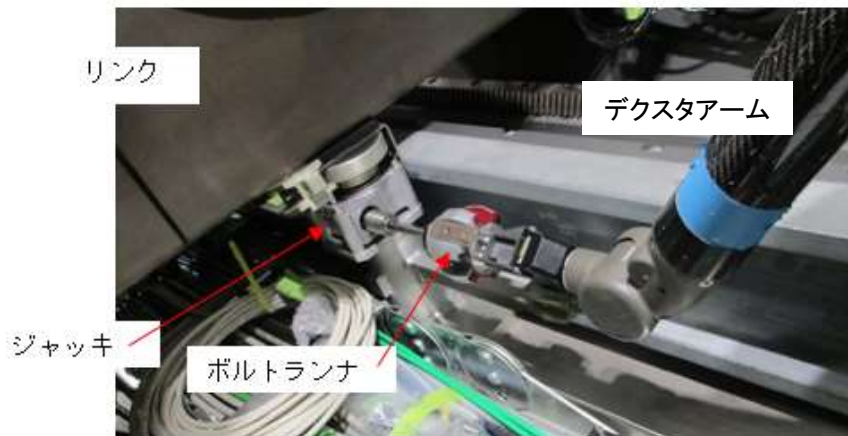
ジャッキの下降操作

輸送治具の取外し、DPTEポートまでの搬送をデクスタの遠隔操作により実施し、DPTEポートから治具の搬出が問題なく実施可能であることが確認できた。

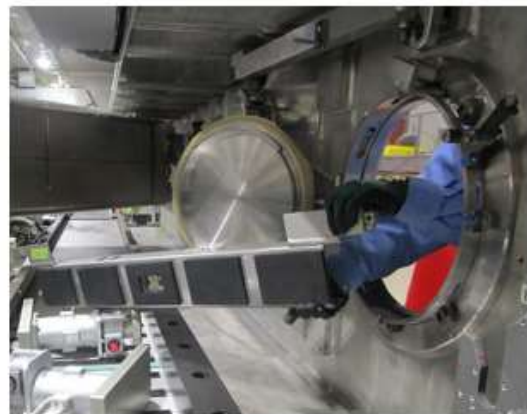
固定治具の搬出(人手による)

注: 隔離弁が開く前のため、搬出は作業員にて実施

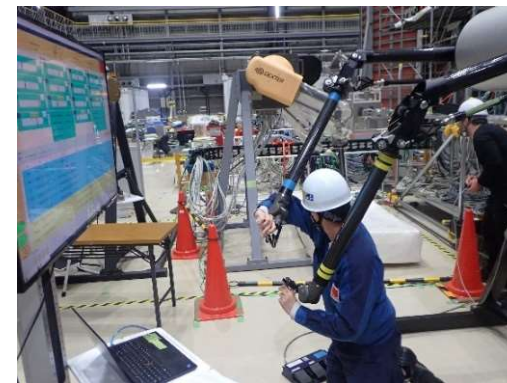
操作感の確認状況

- 3)チューニング作業：操作感(抵抗、振動の程度)を改善させるため、チューニング実施中。

- ・所定の変位を与えた際の張力を計測。
- ・グリッパ(7軸A)は、大きな張力が生じないため測定対象外。

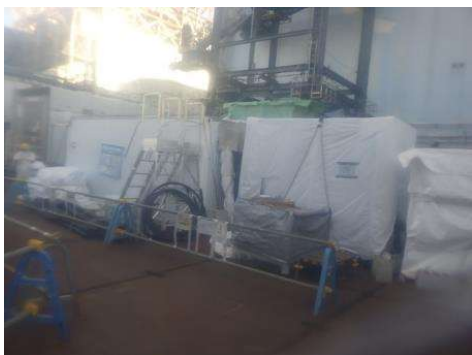
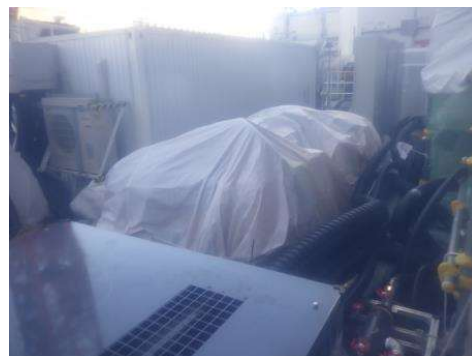
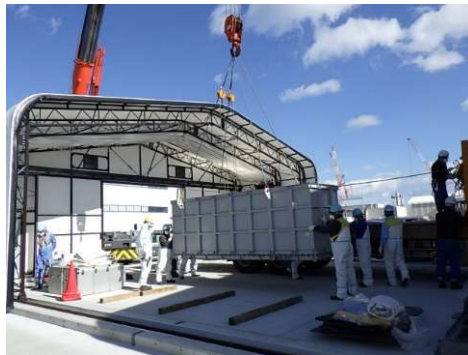
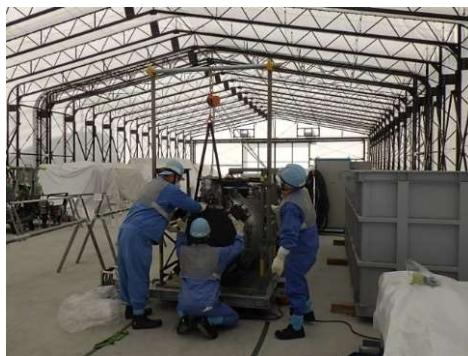
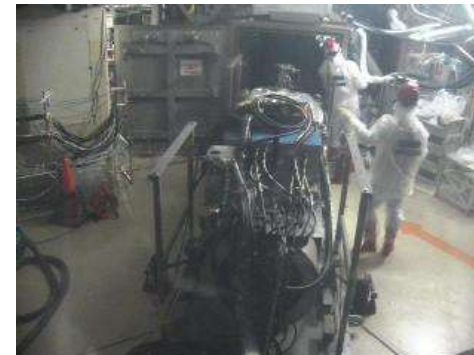
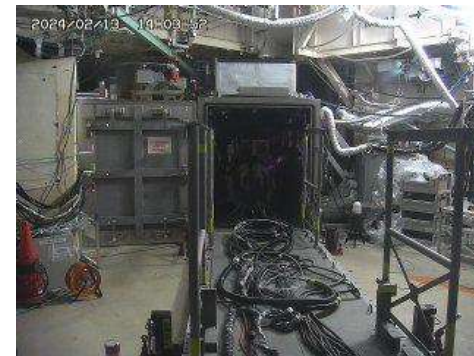
2号機R/B建屋前へ搬送を行い、大物搬入口より堆積物除去装置を搬入し、2号機R/B建屋内南西エリアを經由し、北西エリアまで手運搬による搬送を行った。その後装置走行用のケーブルを結線したうえでロボット搬入部屋内に移動を行い、X-6ペネトレーションへ接続を行った。

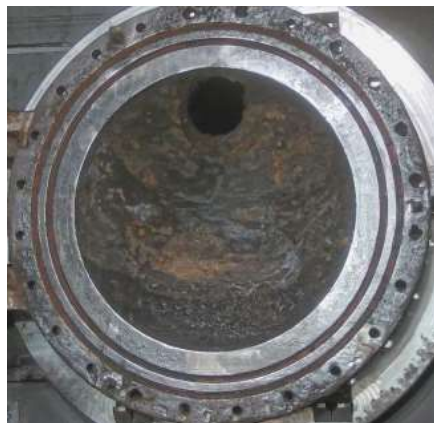
【X-6ペネトレーション内面の堆積物残留状態】

AWJによるレールガイド等構造物とケーブルの切断、ドーザツールとWJによる堆積物とケーブル切断片のPCV内への押込み、洗浄・流し込み除去を後続工事に影響がない状態まで行った。施工開始後にアブレイシブ材供給ホースの閉塞事象が発生したため、ホース取替のトレーニングを行った上で取替作業を実施した。また、ダスト濃度の上昇がないことから、切断期間の途中でスプレイの噴射を取り止めた。

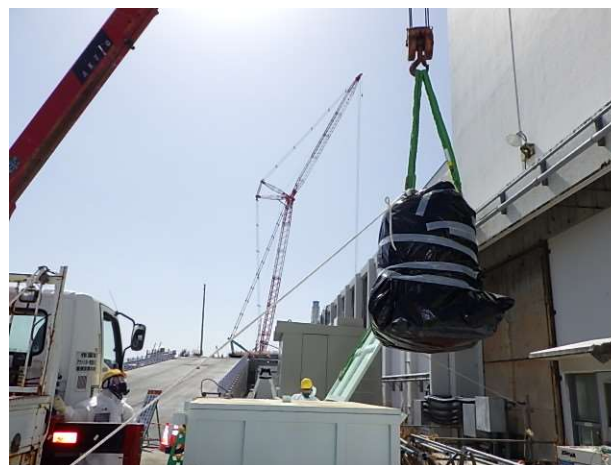
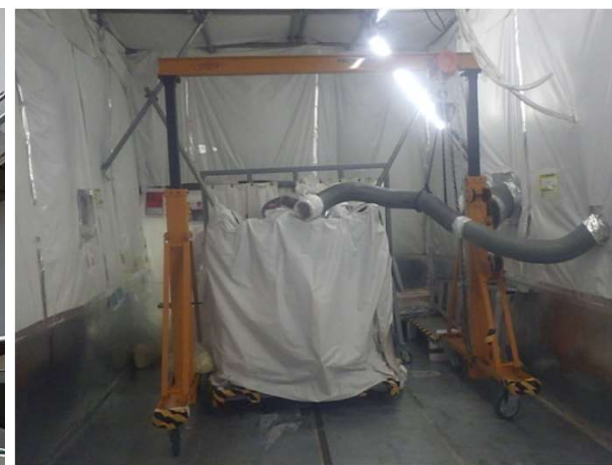
堆積物除去装置の除却については、装置前方部に残留した洗浄水を廃棄出来ない為、後方部を切り離す作業を実施した。切り離れた後方部は更に切断し6m³コンテナに収納し東電HD殿へ引き渡した。

今後装置前方部を専用容器に収納し2号機R/B建屋に保管する予定である。

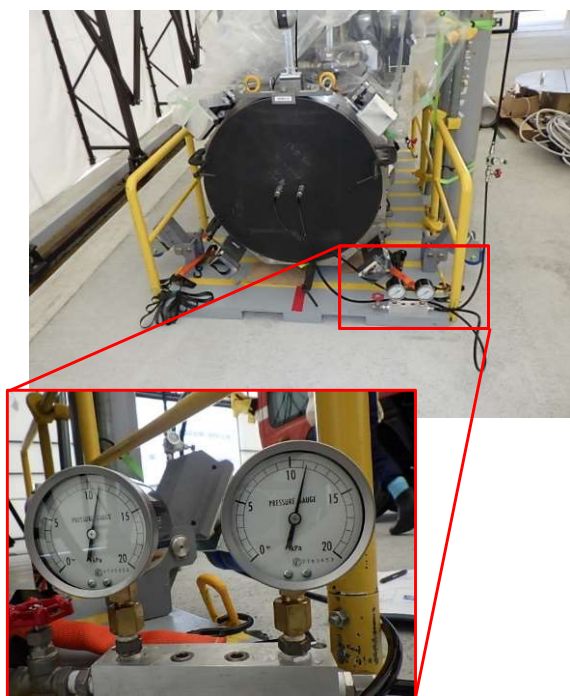
X-6ペネ接続構造装置 気密確認

- 令和6年5月より接続構造設置工事に着手。5月17日に1F構内のテントハウスにて装置の気密確認を実施し、合格。
- 5月27日に2号機R/B建屋前へ搬送を行い、大物搬入口よりX-6ペネ接続構造装置を搬入。R/B建屋内運搬を実施し、6月1日にX-6ペネへの把持を完了。
- 6月1日にX-6ペネトレーションと装置の接続部分の漏洩確認をもって接続を完了。

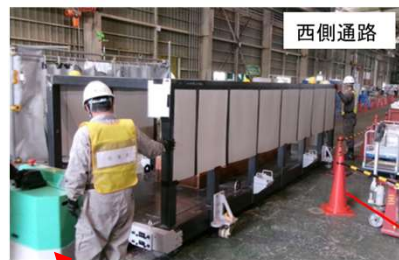
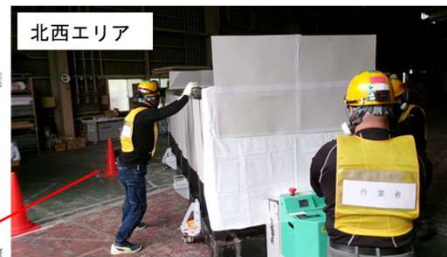
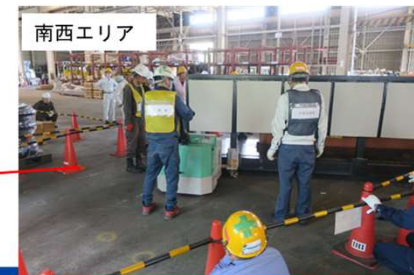
作業員習熟訓練の実施状況

- 電動ローリフトを用いたロボット搬入部屋搬送作業の作業員習熟訓練を実施した。
- 訓練では、重要設備、他設備との干渉回避確認のために、R/B内各エリアの寸法を模擬した搬送経路を設定して搬送性の確認を行った。

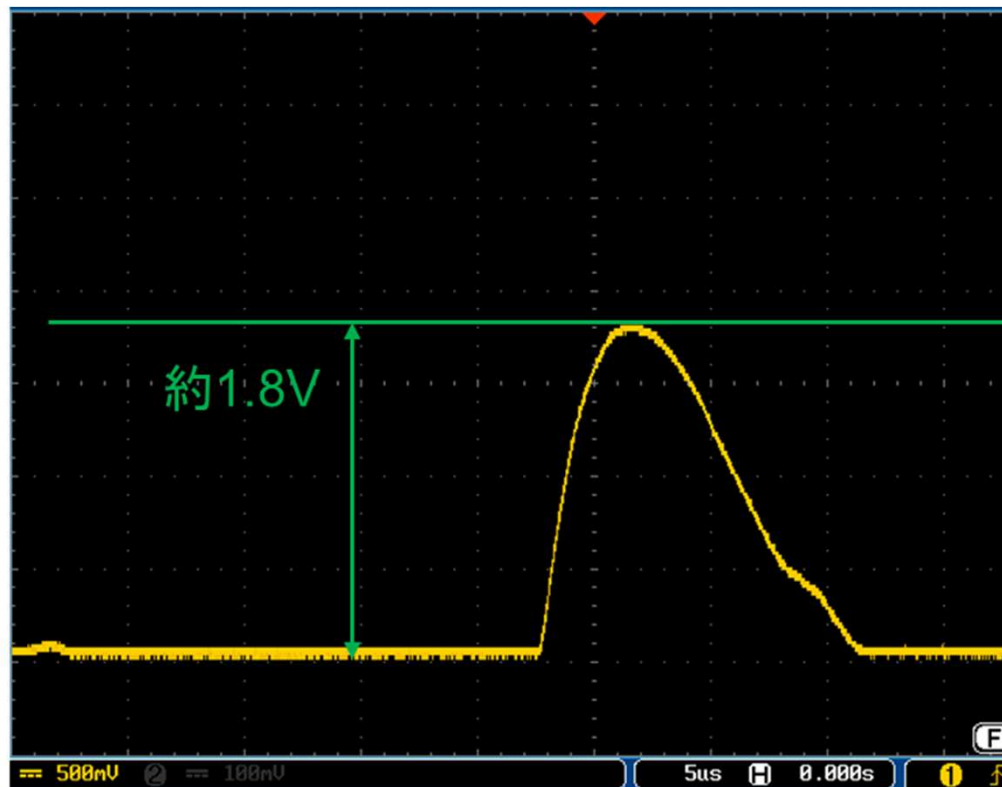
オシロスコープにて取得した中性子によるパルス波形

名古屋大学での試験結果を受け、試験装置の構成を見直し令和5年度に引き続きパルス波形の取得を実施した結果、令和5年度の想定通り約2V程度の波形を確認することができたため、試験装置の構成に問題があったと断定できた。試験装置構成の見直し内容については次ページに示す。

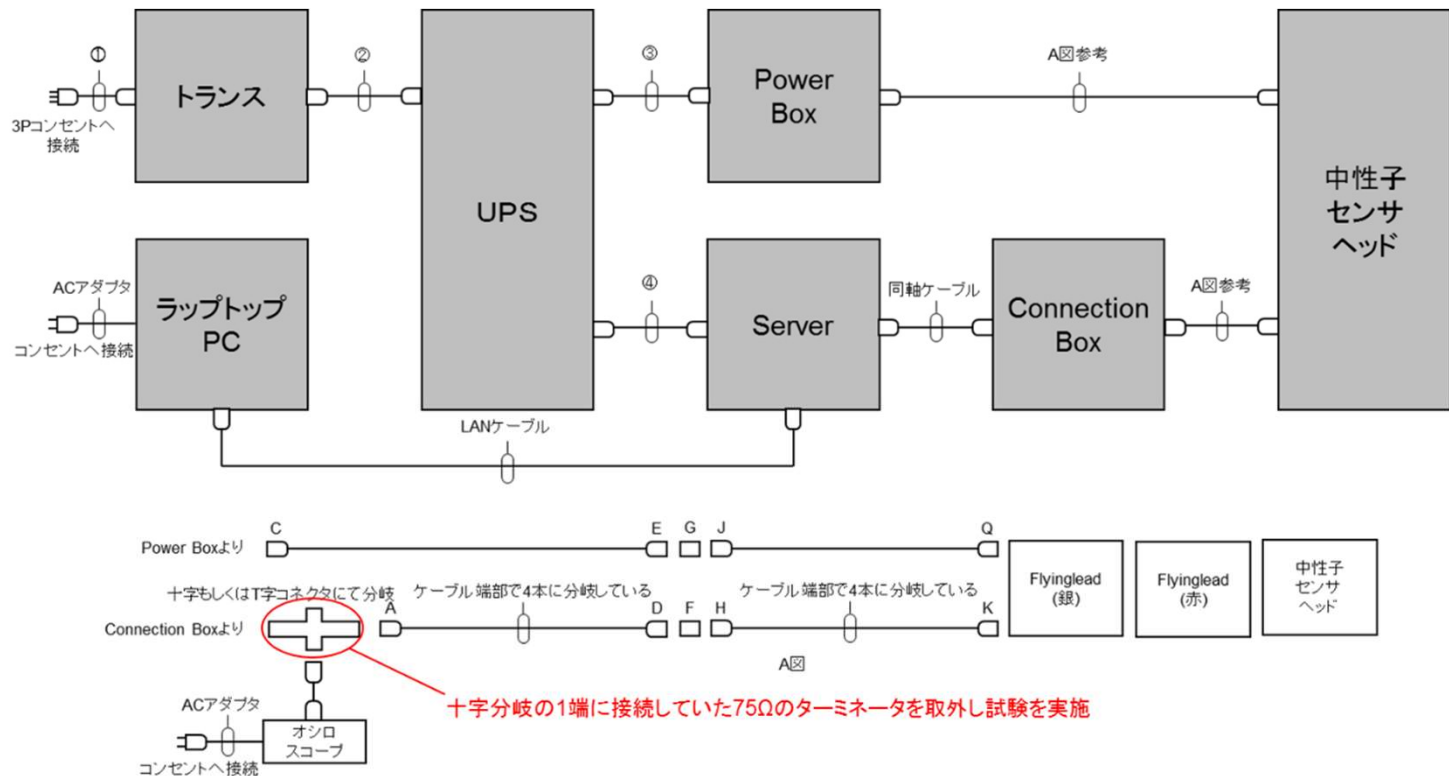
令和5年度に実施した試験における装置構成の変更箇所は上記の図の通り(検出システム側にターミネータが取りついていることを確認したため、オシロスコープとの信号分岐点に取り付けていたターミネータを取り外して再試験を実施。検出システム側ターミネータは Connection Boxに内蔵)。当該箇所に余分な抵抗が入っていたことによって、パルス波形の電圧が減少していたが、当該ターミネータを取り外したことによって、前ページに記載の通り、想定通り2V程度のパルス波を確認できた。

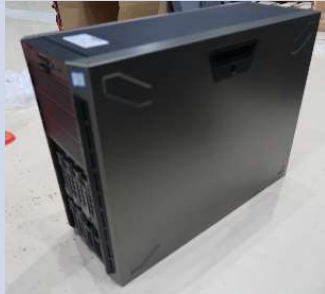
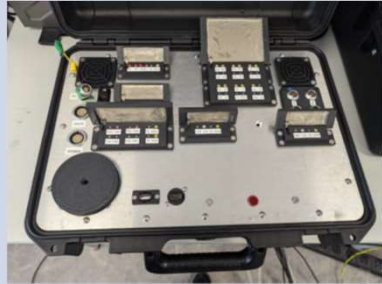
大項目	項目	概要及び結果
<p>試験用制御盤および試験用中継器の動作確認試験</p>	<p>照射試験にて試験時に使用するため試験用制御盤を製作。1F輸送後に動作確認を行うための試験用中継器を製作。これらの動作確認をJAEA櫛葉にて実施。</p>	<p>既設制御盤および中継器にて動作を確認した上で、それぞれを試験用に入れ替えて動作することを確認した。</p> <div style="display: flex; justify-content: space-around;">

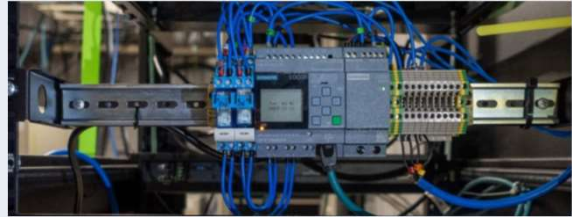
</div> <div style="display: flex; justify-content: space-around; margin-top: 10px;"> <p>試験用制御盤（サーバPCと制御装置）</p> <p>試験用中継器</p> </div>
<p>リモート電源断装置の動作確認試験</p>	<p>ガンマセンサをアームに接続する際には中継器とセンサの電源をON/OFFする必要がある。この操作をコントロールルーム内より実施できる装置を製作し、その動作確認をJAEA櫛葉で実施。</p>	<p>コントロールルーム内に設置する下記装置より、制御盤側制御装置を通して中継器とセンサの電源をON/OFFできることを確認した。</p> <div style="display: flex; justify-content: space-around;">

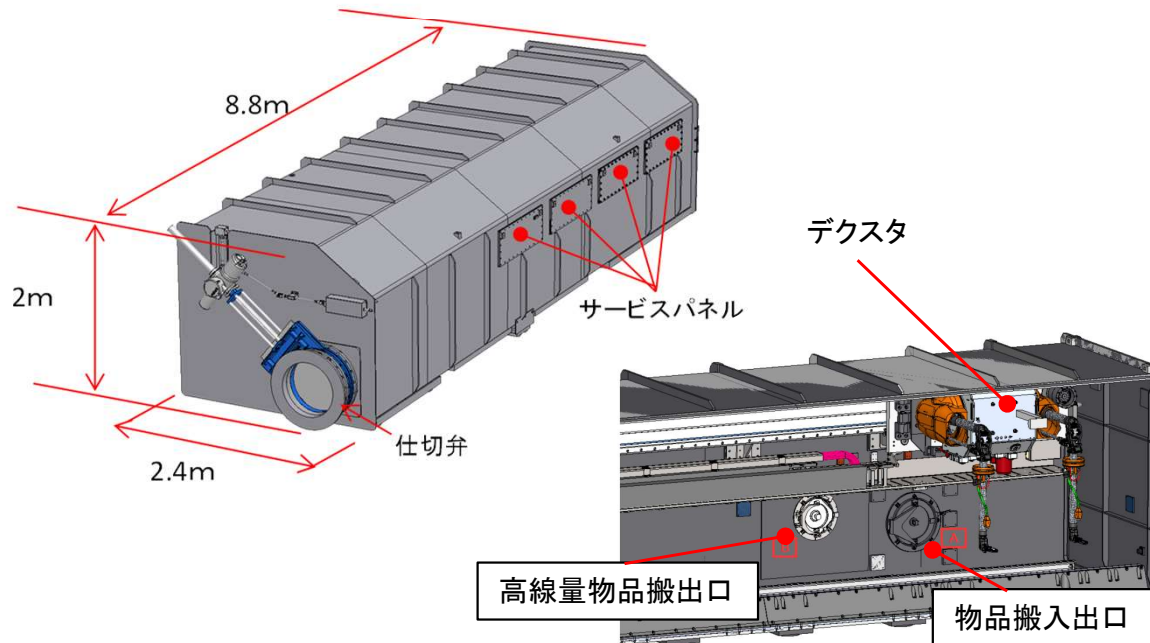
【アームエンクロージャの仕様と構造】

- ✓ 外板 天井及び側板 厚さ10 mm
底板 厚さ25 mm
- ✓ 質量 約30トン
- ✓ 主要材質 ステンレス鋼
- ✓ 設計圧力 -5~+10 kPaG
- ✓ 付属設備
デクスタ、仕切弁、カメラ、照明 等
